| VRSTA ZAPISA: | <b>IZVJEŠĆE</b> | |
| NAZIV ZAPISA: | <b>Izvešće o vizualnom pregledu zgrade</b> | |
| VLASNIK:<br>IZVRŠITELJ: Ivan Jurković<br>dipl.ing.građ. | Obiteljska kuća i gospodarski objekti | Godina izgradnje: 1970 |

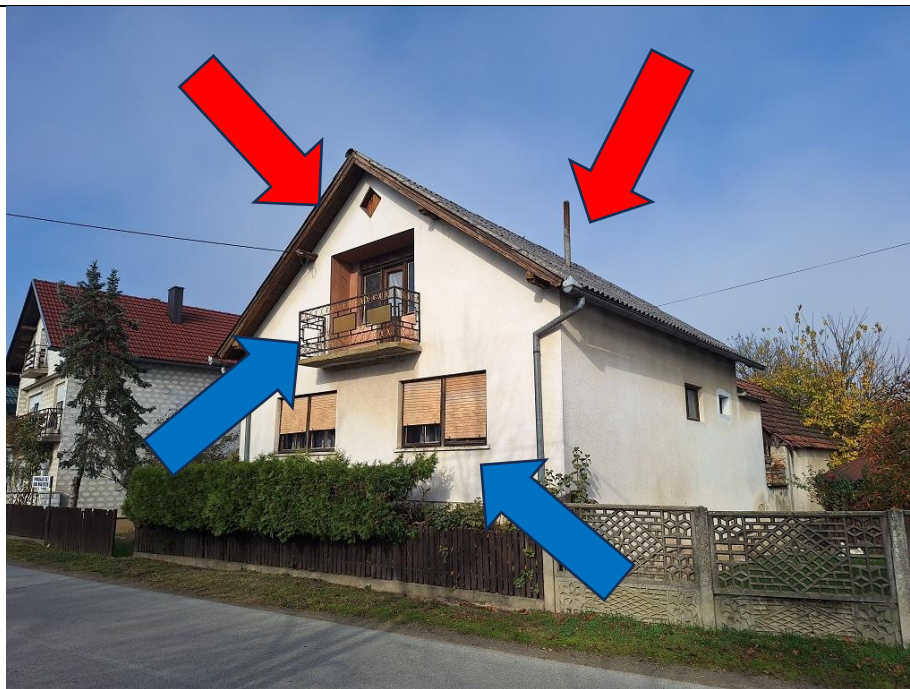
V1.0

**R (Rizik):** ➡ **Krovnna obloga izvedena od salonitnih ploča koje sadrže azbest.**  
**Dimnjak na istočnoj strani izveden od salonitne cijevi koje sadrže azbest.**  
**Nije izvedena vjetar lajsna**

**PZ (Popraviti ili zamijeniti):** ➡ **Balkonsku ogradu je potrebno zamijeniti. Potrebno je postaviti adekvatne prozorske klupčice**

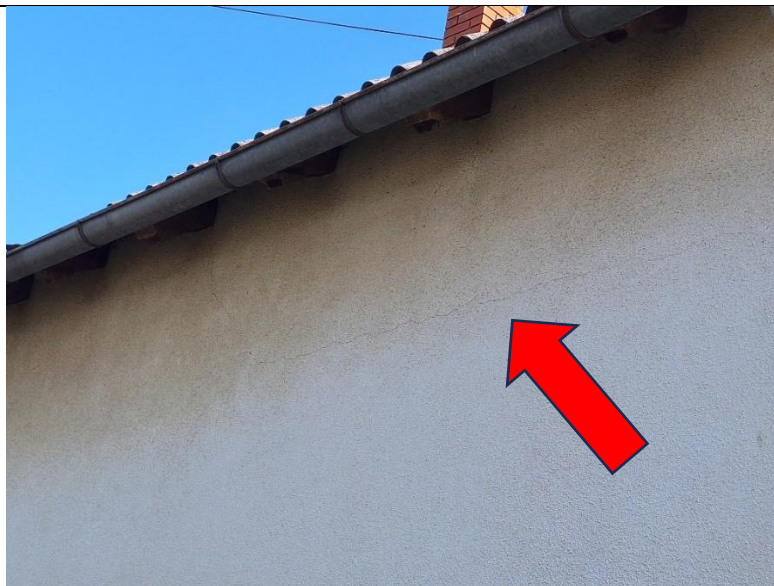
V3.0

R (Rizik): ➡ Uzdužna pukotina na zapadnom pročelju.

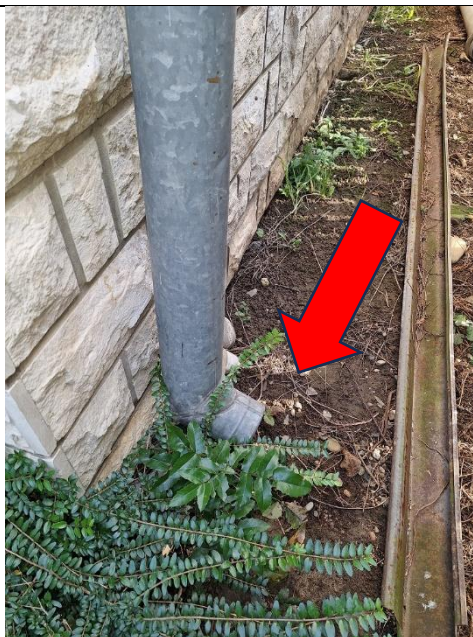
V4.0

R (Rizik): ➡ Odvodnja krovne vode nije adekvatno sprovedena što uzrokuje ispiranje sitnih čestica i moguće sleganje temelja.

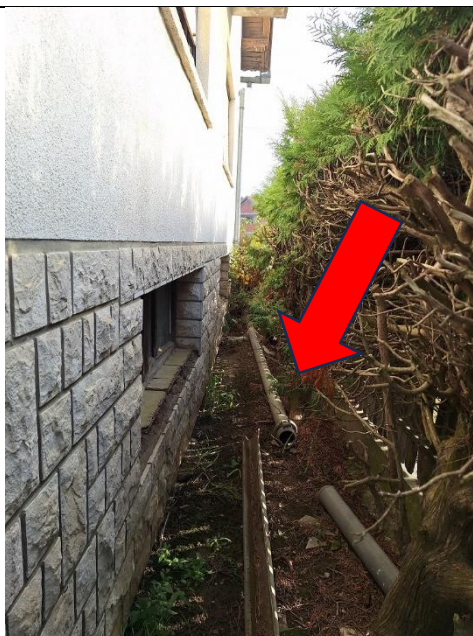
V5.0

R (Rizik): ➡ Odvodnja krovne vode nije adekvatno sprovedena što uzrokuje ispiranje sitnih čestica i moguće sleganje temelja.

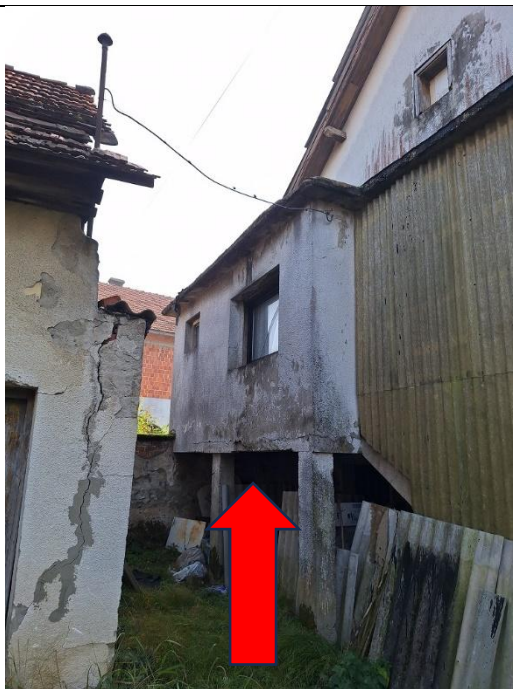
V6.0

R (Rizik): ➡ Uzdužne pukotine na sjevernom pročelju.

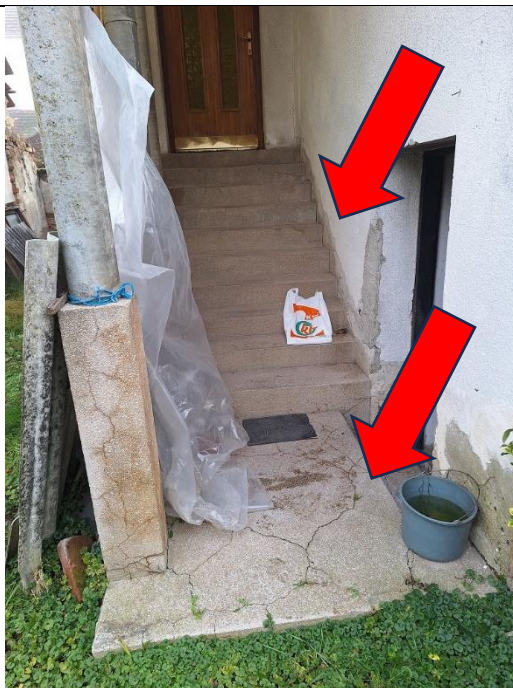
V7.0

R (Rizik): ➡ Pukotine na ulaznom stubištu.

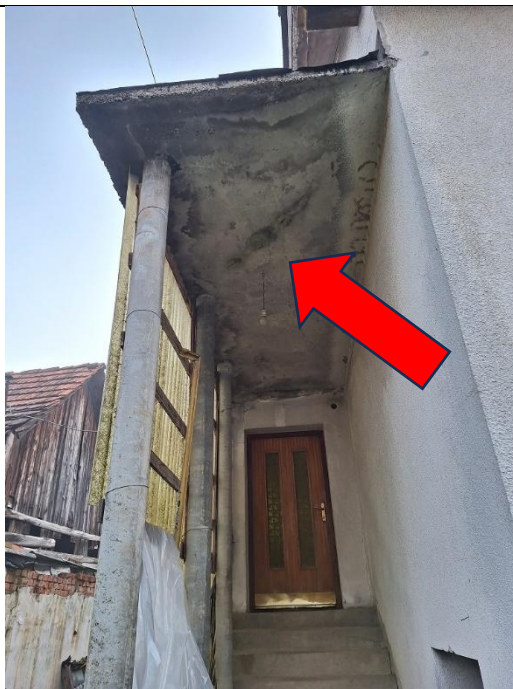
V8.0

Promjena boje betona i oštećenja ukazuju na curenje ulazne nadstrešnice.

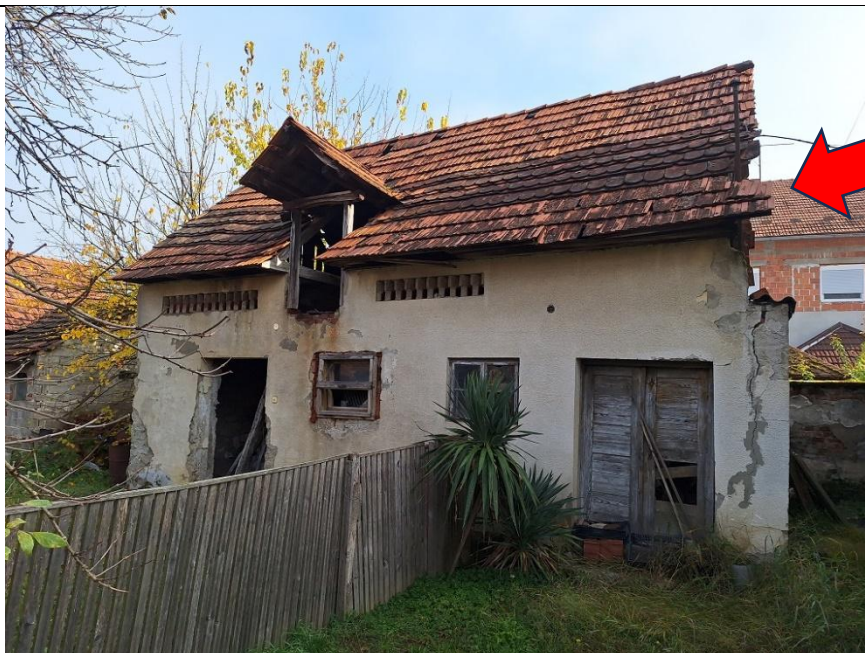
V9.0

Ne zadovoljava zahtjeve mehaničke otpornosti i stabilnosti – ZA RUŠENJE.

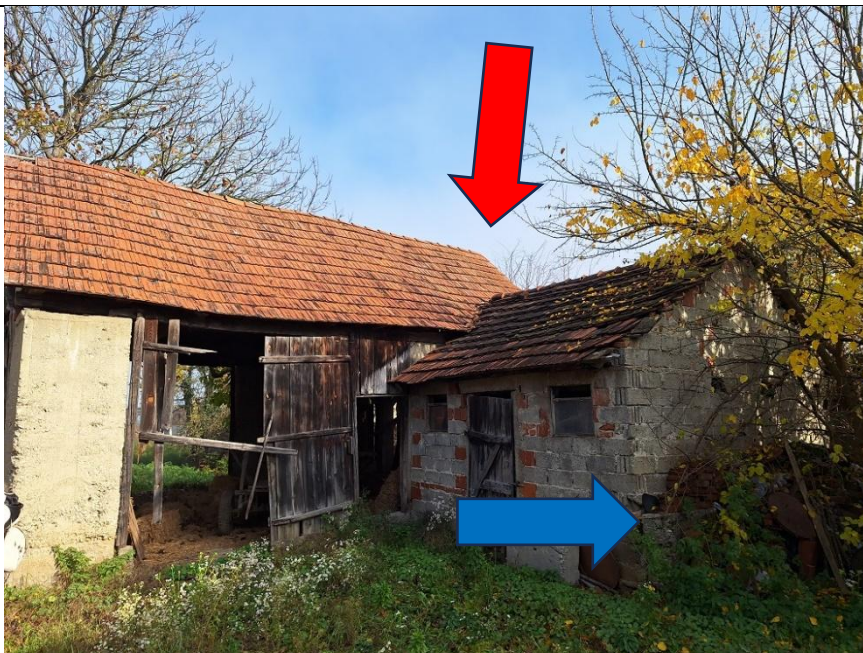
V10.0

Ne zadovoljava zahtjeve mehaničke otpornosti i stabilnosti – ZA RUŠENJE.

Uočena veća količina otpadnog materijala.

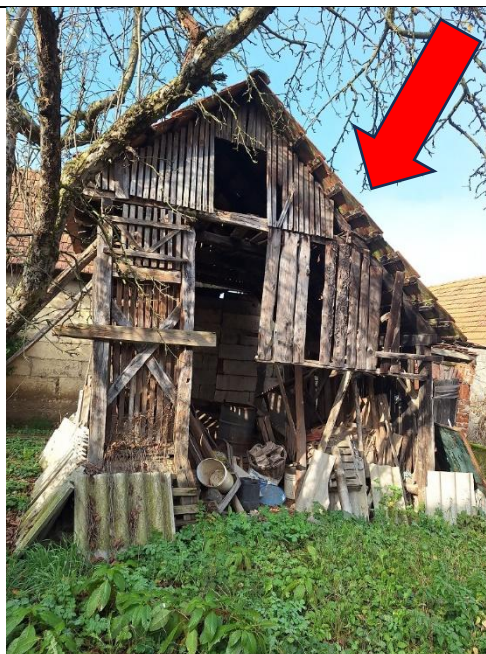
V11.0

Ne zadovoljava zahtjeve mehaničke otpornosti i stabilnosti – ZA RUŠENJE.

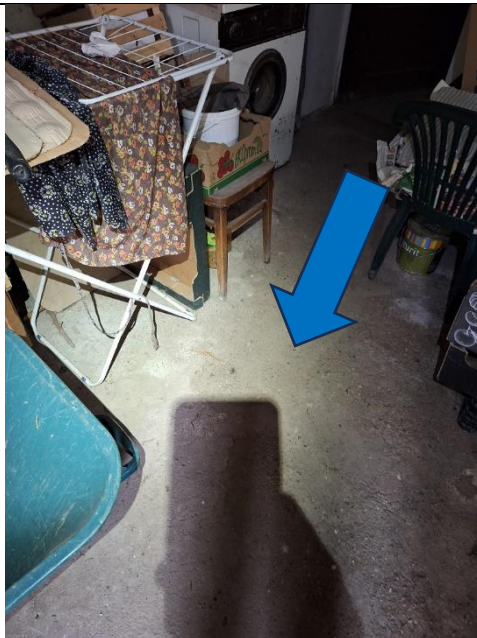
U3.0

PZ (Popraviti ili zamijeniti): ➡ Nema završne podne obloge.

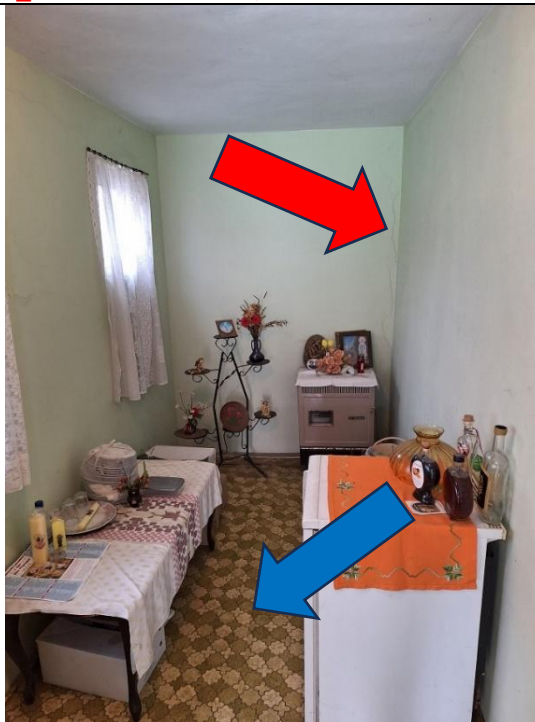
U4.0

R (Rizik): ➡ Pukotine po zidovima.

PZ (Popraviti ili zamijeniti): ➡ Podna obloga loše kvalitete ima oštećenja – linoleum.

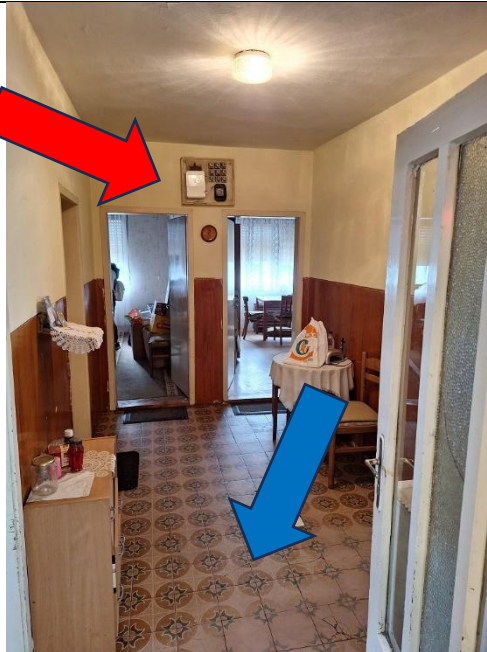
U5.0

PZ (Popraviti ili zamijeniti): ➡ Podna obloga loše kvalitete ima oštećenja – keramika.

R (Rizik): ➡ Potrebno je izvršiti kontrolu instalacija u el. ormariću od ovlaštenoga instalatera.

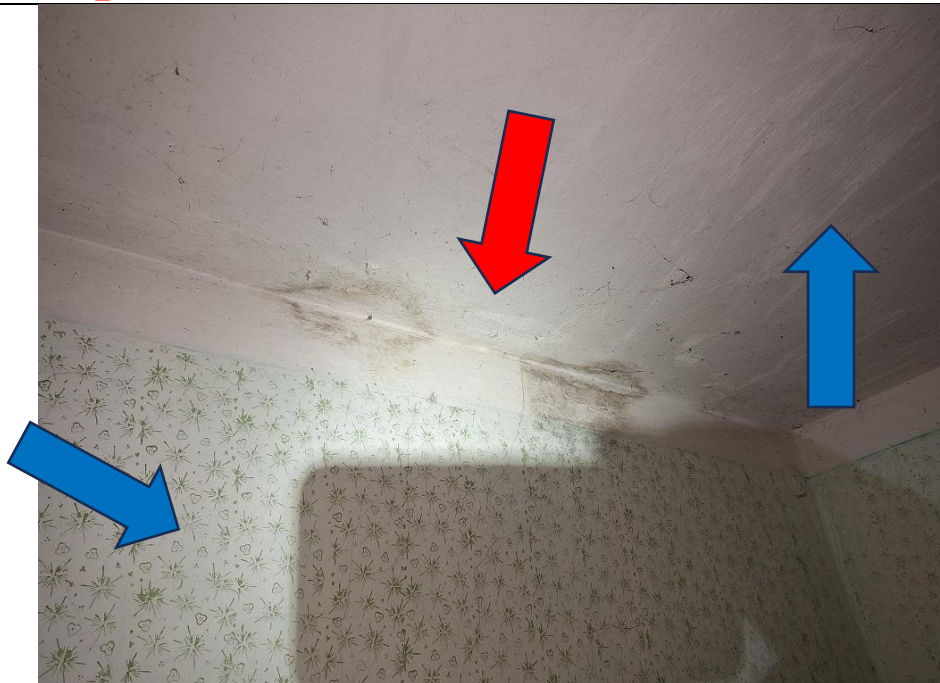
U7.0

Uočene mrlje – moguće je da krovšte na toj poziciji propušta.

Gletanje zidova i stropova s ličenjem.

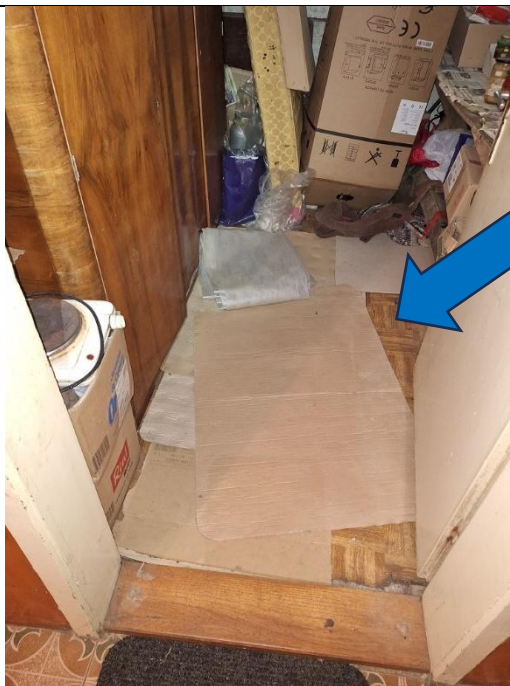
U8.0

Podna obloga loše kvalitete ima oštećenja – linoleum.

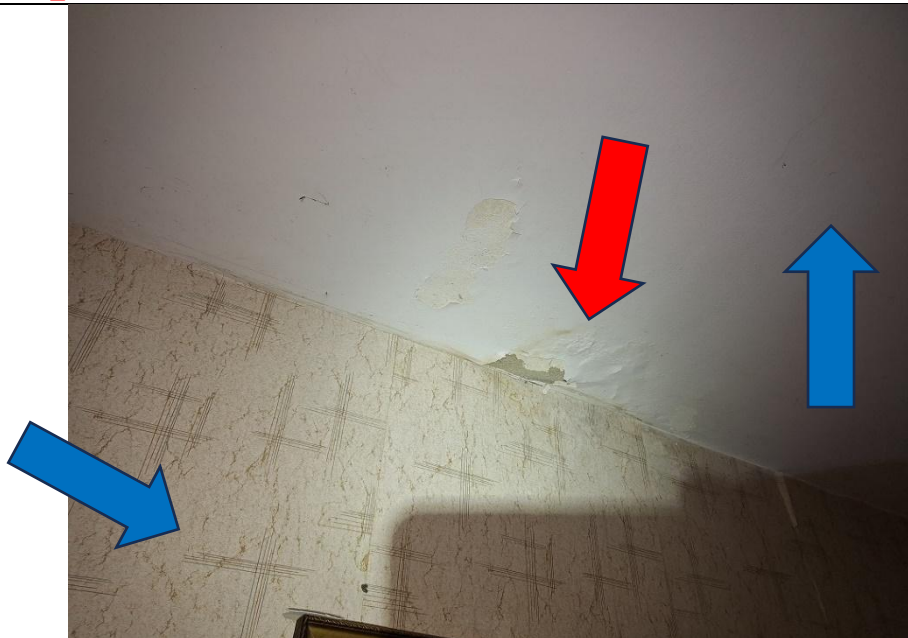
U9.0

Uočene mrlje – moguće je da krovšte na toj poziciji propušta.

Gletanje zidova i stropova s ličenjem.

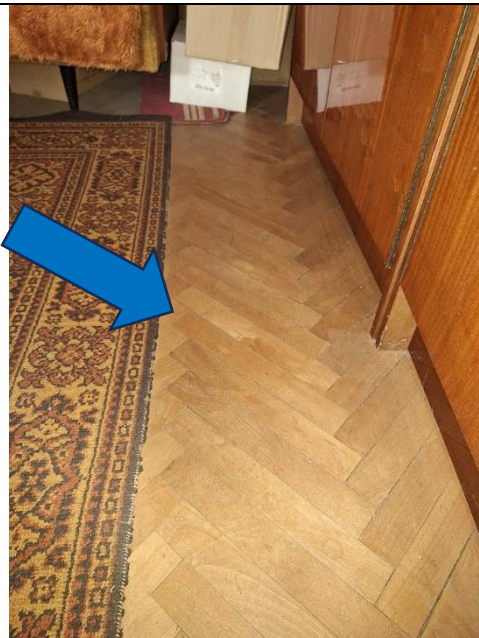
U10.0

Podna obloga loše kvalitete ima oštećenja – parket.

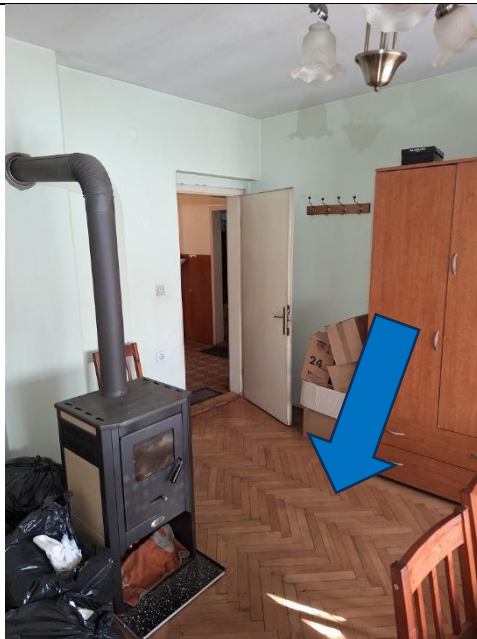
U12.0

PZ (Popraviti ili zamijeniti): ➡ Podna obloga loše kvalitete ima oštećenja – parket.

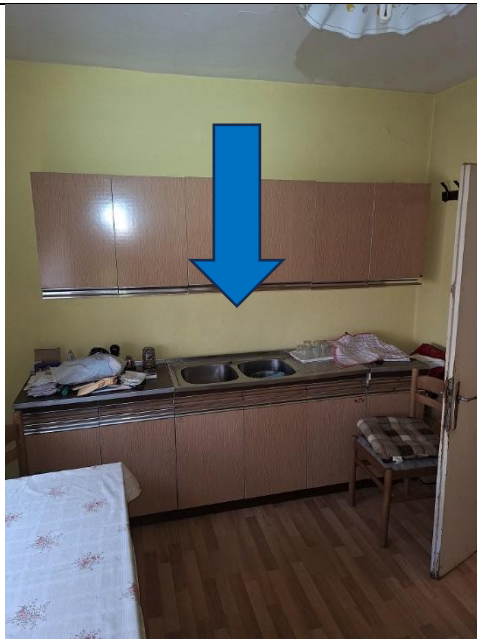
U14.0

PZ (Popraviti ili zamijeniti): ➡ Nije postavljen dovod i odvod vode – priprema postoji, ali nije u funkciji.

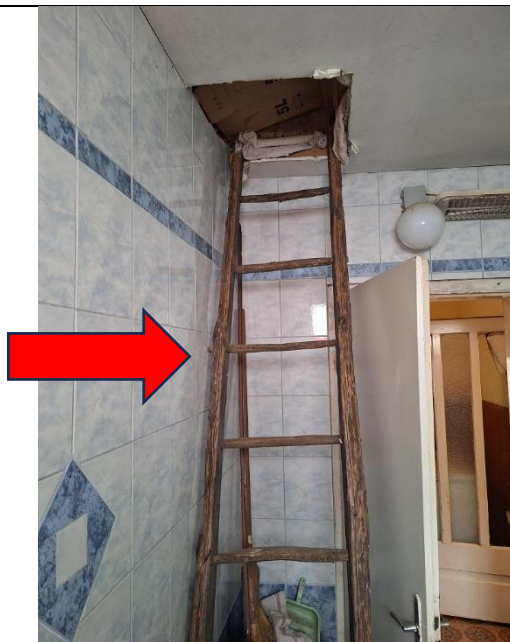
U15.0

Uočene mrlje – moguće je da krovište na toj poziciji propušta.

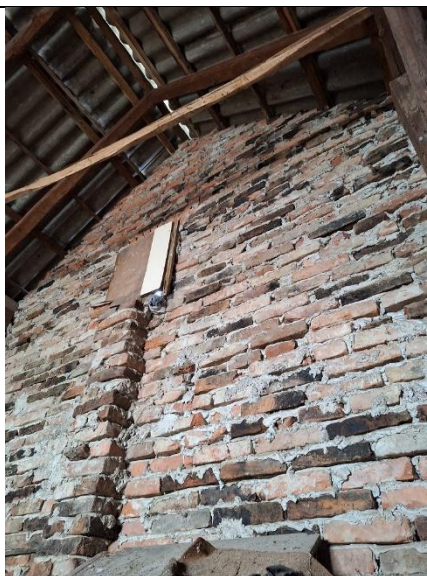
U16.0

Zabatni zid izveden je kao zidani element bez vertikalnih i kosih armiranobetonskih serklaža. Zid nije konstruktivno povezan s nosivim sustavom objekta, što smanjuje otpornost na djelovanje vjetra i potresa te povećava rizik od pojave pukotina i lokalnih nestabilnosti.

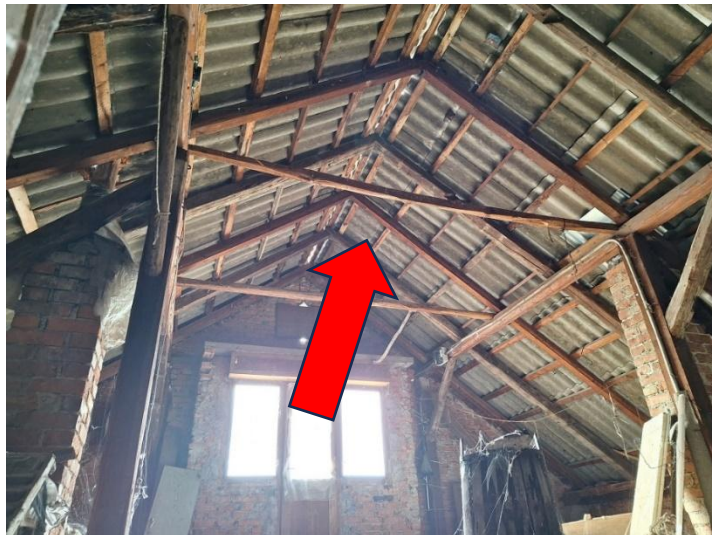
U17.0

**R (Rizik):** ➡ Krovna konstrukcija izvedena je s pokrovom od salonitnih ploča položenih izravno na štafle i drvene grede, bez daščane oplata, vodonepropusno-paropropusne folije i toplinske izolacije. Takvo rješenje ne osigurava zadovoljavajuću toplinsku i hidroizolacijsku zaštitu te povećava rizik od prodora vode, kondenzacije i gubitaka topline, kao i potencijalno izlaganje azbestnim vlaknima kod starijih salonitnih ploča.

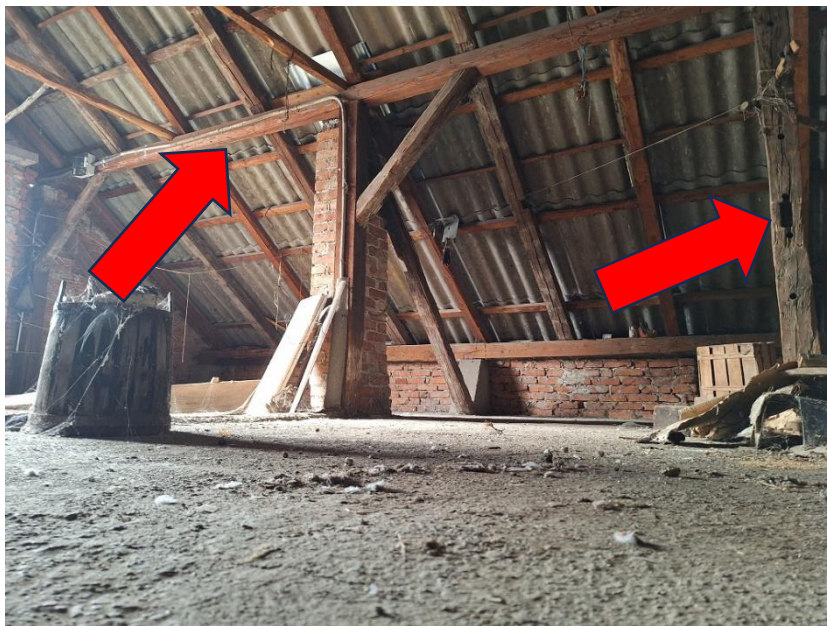
U18.0

**R (Rizik):** ➡ Različita boja drvenih elemenata upućuje na moguća oštećenja i neujednačeno stanje konstrukcije – preporučuje se detaljna provjera i moguća zamjena krovišta.

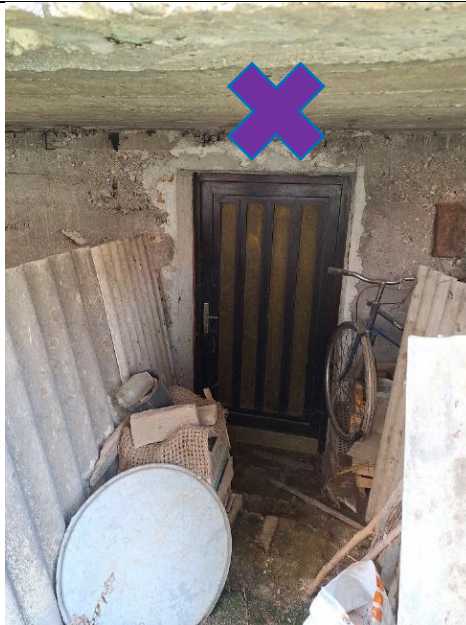
U19.0

Ispod glavnog objekta nalazi se još jedna podrumaska prostorija (Podrum 2) do koje tijekom pregleda nije bilo moguće pristupiti, jer predstavnik vlasnika nije posjedovao ključ.
